Проблемы доступности в исторических районах города на примере Невского проспекта в Санкт-Петербурге

**Introducing an accessible environment into the historical development of the city.
The example of Nevsky Prospekt in St. Petersburg**

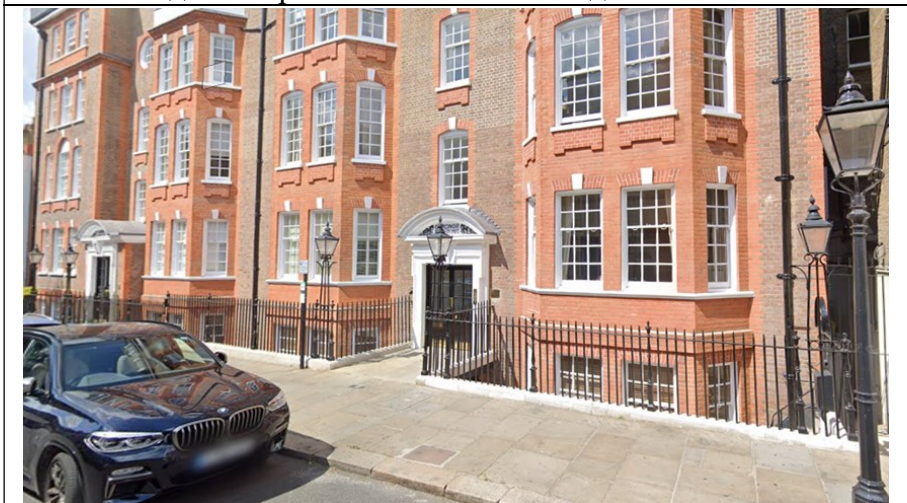
Одним из способов решения проблемы расположения входов в здания на разных уровнях в пешеходных зонах является разделение зоны на две части на разных уровнях (рис. 2) [2]. Такой подход предполагает создание постепенного уклона с одного уровня на другой, или установку платформенных лифтов, что позволит людям с ограниченной подвижностью легче ориентироваться в зоне. Разделив пешеходную зону таким образом, можно создать более

Рис. 2. Пешеходная зона на улице Church Row в Лондоне

доступную среду без ущерба для исторической целостности зданий. Кроме того, такой подход может оказаться более экономически эффективным решением по сравнению с установкой отдельных пандусов в каждой точке входа. Однако, важно убедиться, что спуск спроектирован с учетом суровых погодных условий Санкт-Петербурга, чтобы предотвратить повреждение механизмов подъёмника платформы. Чтобы предотвратить скапливание воды и грязи на нижнем уровне его следует оборудовать сливами или застеклить его потолок.

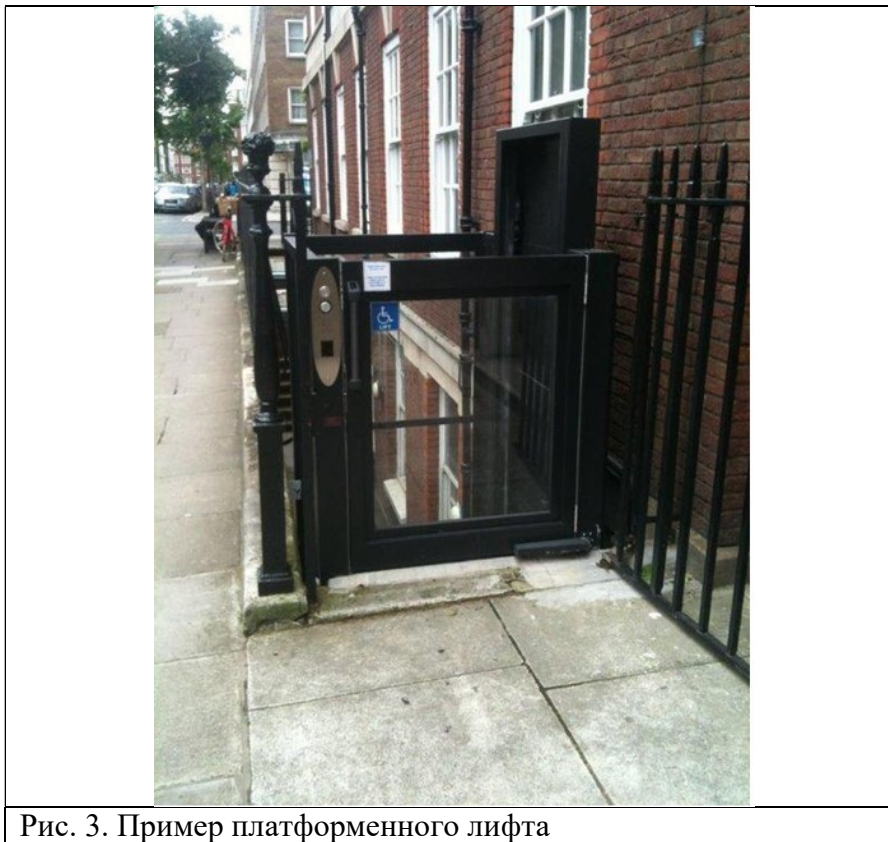
Проблема ограниченного пространства в пешеходных зонах Невского проспекта может затруднить создание доступных путей движения. Одним из возможных решений является установка платформенных лифтов, которые являются более устойчивым и экономичным вариантом (рис. 3). Однако из-за неблагоприятных климатических условий в Санкт-Петербурге необходимо принять особые меры для предотвращения повреждения механизма платформенного лифта. Одним из решений может быть установка крытого платформенного подъёмника или подъёмника с погодоустойчивым корпусом для защиты от суровых климатических условий. Другим вариантом может быть использование материалов, устойчивых к коррозии, таких как нержавеющая сталь или алюминий, для обеспечения долговечности подъёмника. Кроме того, установка платформенных подъёмников должна

Рис. 3. Пример платформенного лифта

быть выполнена таким образом, чтобы не нарушать пешеходный поток и не создавать угрозы безопасности [4].
